KUNTOTARKASTUS

Lielahden koulu
Rövarnäslintie 13
21630 LIELAX

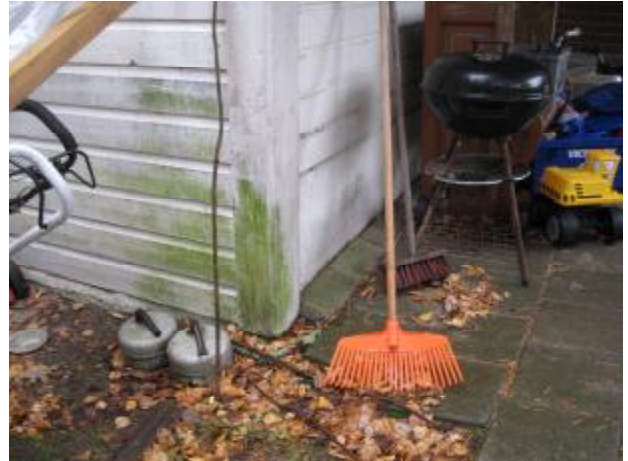
8. Laajennusosan kuistin puurakenteet lähellä maanpintaa sisäänkäynnin puoleisen sivun alaosa pellitetty

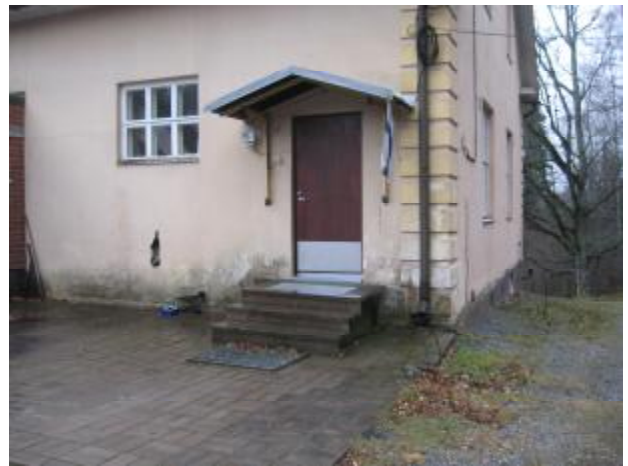
<ul style="list-style-type: none"> – Länsipuolisen sisäänkäynnin ovikatos on teräsrunkoinen ulokekatos (kuva 10). Katos on katettu saumatulla peltikatteella. Katoksessa ei havaittu normaalista huollosta poikkeavia kunnostustarpeita. Peltikate on maalaamatta. Peltikate on suositeltavaa maalata.

10. Ullakkokerroksen länsipään asuinhuoneiston sisäänkäynti pohjoissivulla

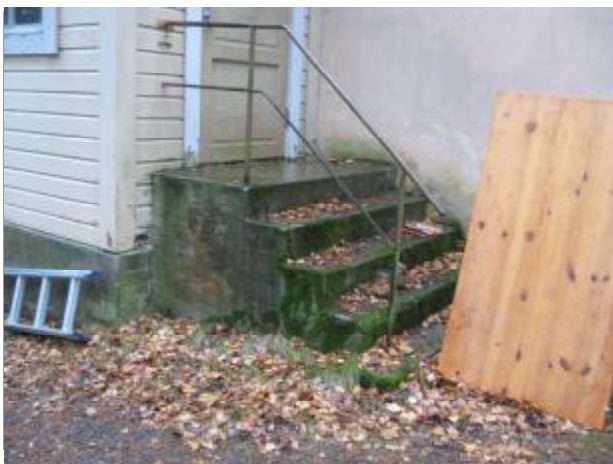
11. Itäpään kuistin ulkoporras, sammaloitumista, kuistin seinien alaosissa hieman lahoa

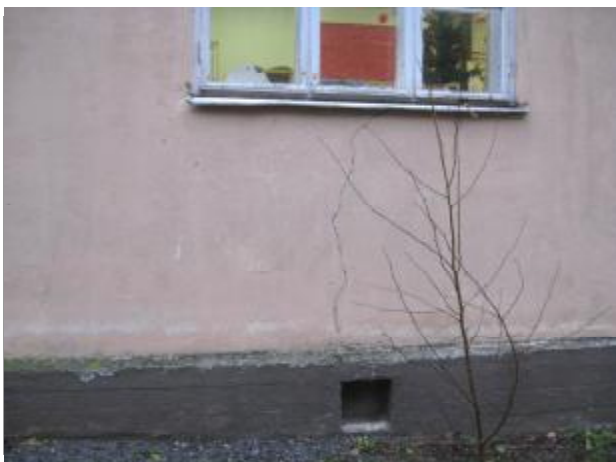
15. Vähäinen halkeama länsipäädystä

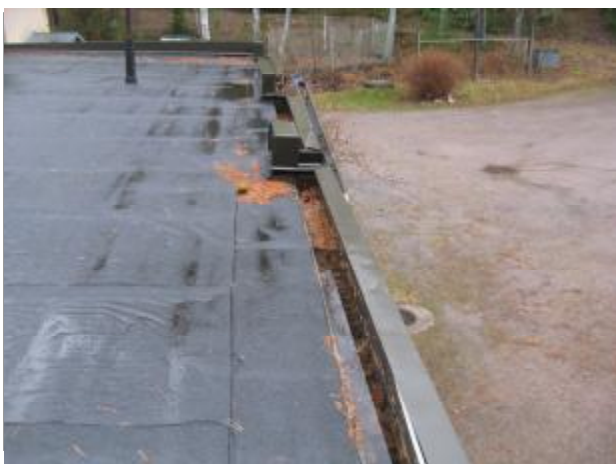
<ul style="list-style-type: none"> – Laajennusosan vesikatto on varustettu ulkopuolisella vedenpoistolla räystäskourujen (kuva 17) ja syöksytorvien kautta. Räystäskourut sijaitsevat aivan julkisivupinnassa, joten niihin tulevat vuodot saattavat aiheuttaa kosteusvaurioita seinärakenteisiin. Räystäskourut olivat tarkastushetkellä täynnä roskia ja vettä ohjautui kourujen yli. Räystäskourut ja syöksytorvien yläpää tulee puhdistaa ja tarkastaa ympäristössä olevan puuston vuoksi kaksi kertaa vuodessa, jotta veden ohjautuminen ulkoseiniin ja julkisivupinnalle saadaan estettyä.

17. Laajennusosan vesikatto, ulkopuolinen vedenpoisto kouruin ja syöksytorvin

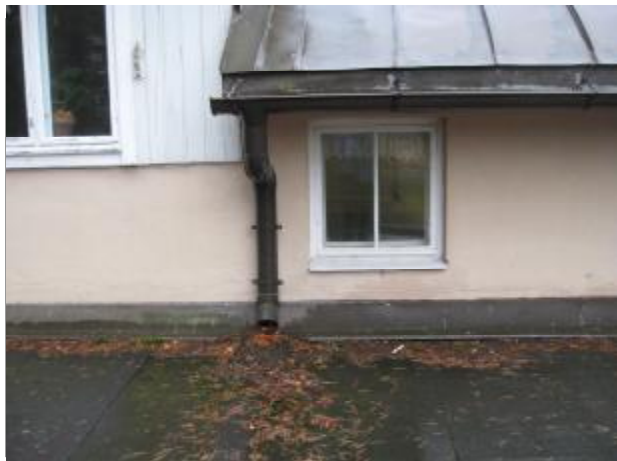
19. Ylemmän katon vedet on johdettu syöksytorvella laajennusosan katolle

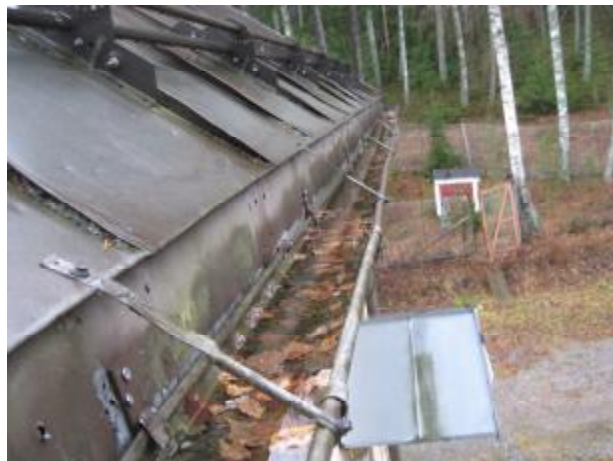
<ul style="list-style-type: none"> – Räystäskourut ja syöksytorvet on uusittu todennäköisesti peltikatteen kanssa samaan aikaan, joten ne ovat melko uusia. Pohjoispuolinen räystäskouru oli täynnä roskia ja vettä (kuva 20), joten sen pohjan kuntoa ei voitu tarkastaa. Vettä ohjautui kourun yli. Roskat pitävät kourua jatkuvasti kosteana ja aiheuttavat pitkällä aikavälillä korroosiota kouruihin. Räystäiltä vapaasti tippuva vesi lisää julkisivujen alaosien kosteusrasitusta sekä aiheuttaa niihin aikojen kuluessa vaurioita. Räystäskourut ja syöksytorvien yläpääät tulee tarkastaa ja puhdistaa ainakin kerran vuodessa, syksyisin. – Savupiiput ovat vesikaton yläpuolisilta osiltaan pellitettyjä tiilipiippuja (kuva 22). Piippuja ei voitu tarkastaa lähietäisyydeltä. Piipuissa ei havaittu nähyillä osilla normaalista huollosta poikkeavia kunnostustarpeita. Savuhormit tulee tarkastuttaa nuohoojalla normaalikäynnin yhteydessä. Myös piippujen ilmahormit on suositeltavaa nuohouttaa, koska niitä ei ole todennäköisesti nuohottu pitkään aikaan. Piiput on suositeltavaa varustaa haponkestävästä pellistä tehtävillä sadehatuilla, joka suojaavat hormeja kastumiselta ja kosteuden aiheuttamilta vaurioilta. Keskuslämmityskattilan savuhormin haponkestävä sisäputki on suositeltavaa ulottaa sadehatun yläpuolelle. – Rakennuksessa ei ole katolle johtavia talotikkaita. Katolle, jossa on nuohottavia savuhormeja, tulee olla kiinteät talotikkaat. Talotikkaat tulee asentaa. Kulku voidaan järjestää laajennusosan katon kautta. Keskuslämmityskattilan piipulle on lapetikkaat. Lapetikkaat sijaitsevat siten, ettei niihin ole turvallista pääsyä laajennusosan katolta. Lapetikkaat on suositeltavaa siirtää piipun toiselle puolelle. Itäpuoliselle piipulle ei ole kulkukäytävää. Mikäli rakennuksen itäosassa sijaitseva puulämmitteinen tulisija otetaan käyttöön, tulee kulku järjestää myös itäpuoliselle piipulle. – Vesikaton pohjoislappeella on lumiesteet (kuva 20). Lumiesteissä ei havaittu huomauttamista. Lumiesteiden kiinnitysten kunto tulee tarkastaa ajoittain sekä parantaa kiinnityksiä tarvittaessa. – Laajennusosan kattomuoto on tasakatto. Yläpohjassa on todennäköisesti mineraalivillaeristys. Yläpohjarakenteen rakennetta ja tuuletusta ei voitu selvittää, koska rakennepiirustuksia ei ollut käytössä. Yläpohjan alapuolisessa tarkastelussa ei havaittu vaurioihin viittaavaa. – Laajennusosan vesikaton vesikatteena on bitumikermikate (kuvat 16-17). Bitumikermikatteen ikää ei saatu selvitettyä, joten sen jäljellä olevaa käyttöikää ei voitu määrittää. Kate on mahdollisesti saneerattu kerran rakentamisen jälkeen. Katteessa ei havaittu vaurioita, jotka aiheuttaisivat välittömän vesikatteen saneeraustarpeen. Katteen kuntoa tulee tarkkailla ja käynnistää saneeraus tarvittaessa. – Koulun aulan yläikkunoiden alareunat ja ulkoseinässä olevat korvausilmaventtiilit ovat hyvin lähellä laajennusosan vesikaton tasoa (kuva 18). Pannoissa ei havaittu, jotka viittaisivat ikkunoiden tai venttiilien kautta tapahtuneisiin vuotoihin. Vesikattoa tulee tarkkailla talvisin sekä poistaa tarvittaessa lunta ikkunoiden ja korvausilmaventtiilien kohdilta. – Laajennusosan katolla olevan poistoilmapiipun sadehattu on vaurioitunut todennäköisesti ylemmältä katolta valuneesta lumesta. Piipun hattu tulee kunnostaa.

20. Tukkoisuutta pohjoispuolisessa räystäskourussa

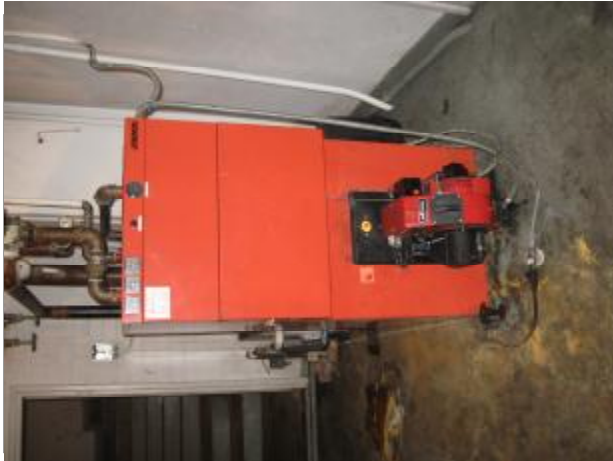
25. Keskuslämmityskattila, toinen öljyputki on poistettu ja öljynsuodatin kattilan yhteyteen (käännä)

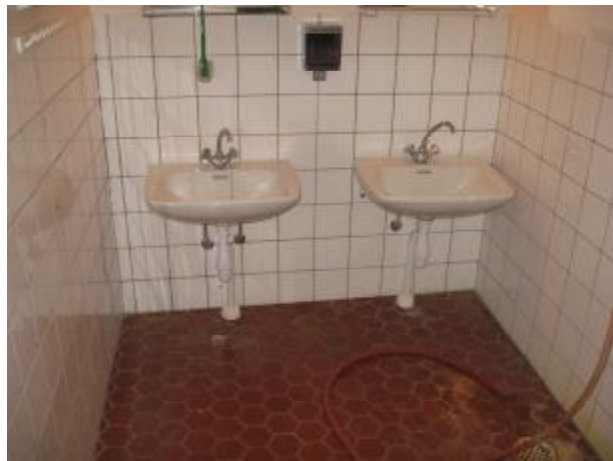
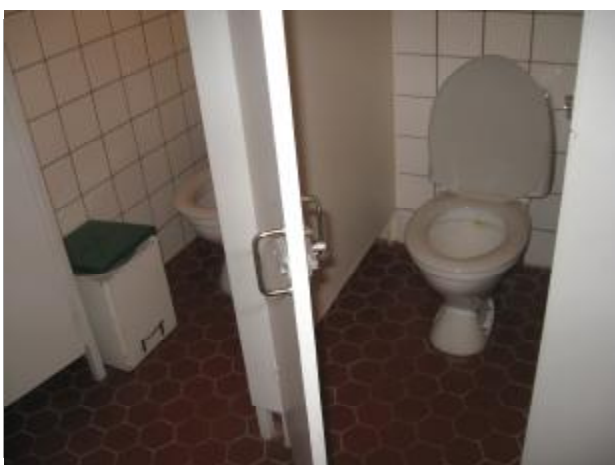
5.7	Muut sisätilat	
	Oppilaiden wc-tilat (kuvat 32-33)	<ul style="list-style-type: none"> – Oppilaiden wc-tilat sijaitsevat laajennusosassa. Tiloihin kulku tapahtuu koulun aulasta. Sekä tyttöjen että poikien wc-tilat muodostuvat etutilasta, jossa on kaksi käsien pesuallasta ja varsinaisesta wc-huoneesta, joissa on neljä wc-istuimella varustettua, väliseinämällä erotettua wc-tilaa. Lattiat ovat laatoitettuja betonilattioita. Seinät ovat kiviaineisia ja ne on laatoitettu alaosastaan noin 1.2 metrin korkeudelle. Lattian vedeneristysratkaisuja ei saatu selvitettyä. Seinissä ei ole rakennusajan rakennustapa huomioiden vedeneristystä. Etuhuoneissa on lattiakaivot. Wc-tilojen lämmönlähteinä ovat vesikiertopatterit. Tiloissa on painovoimainen ilmanvaihto. Katossa on poistoilmaventtiili, josta on poistoilmakanava katolla olevaan poistoilmapiippuun. Korvausilmaventtiilit sijaitsevat lasitiilimuurauksessa. – Tilojen pinnat ovat alkuperäisiä, laajennusosan rakentamisen yhteydessä asennettuja. Tilojen pinnoissa ei havaittu normaalista kulumisesta poikkeavaa vaurioitumista. Tiloissa ei havaittu merkittävämpiä korjaustarpeita. – Kosteudentunnistimella havaittiin poikien wc-tilan etuhuoneen lattiasa lievästi koholla olevaa kosteutta. Lattiaa oli mahdollisesti pesty letkulla, joten kosteus aiheutuu tästä. – Vesikalusteet ovat pääosin alkuperäisiä. Mm. pesuallaiden sekoittimet ovat vielä 2-otesekoittimia. Osa wc-istuimista on uusittu eri aikoina. Vesikalusteiden toimivuudessa ei havaittu merkittävämpiä puutteita. <i>Vesikalusteita tulee kuitenkin varautua uusimaan. Pesuallaiden sekoittimet on suositeltavaa korvata nykyaikaisilla 1-otesekoittimilla.</i>

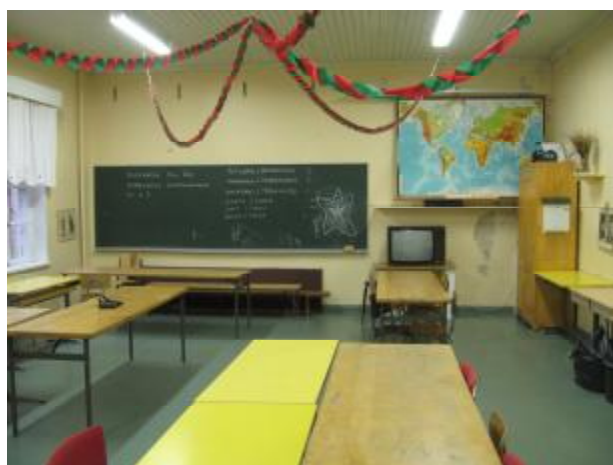
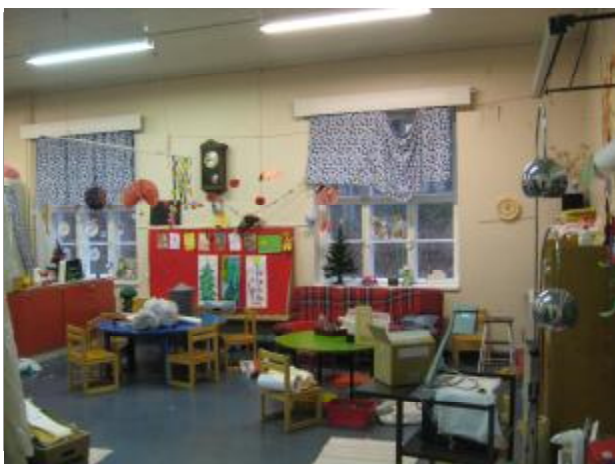
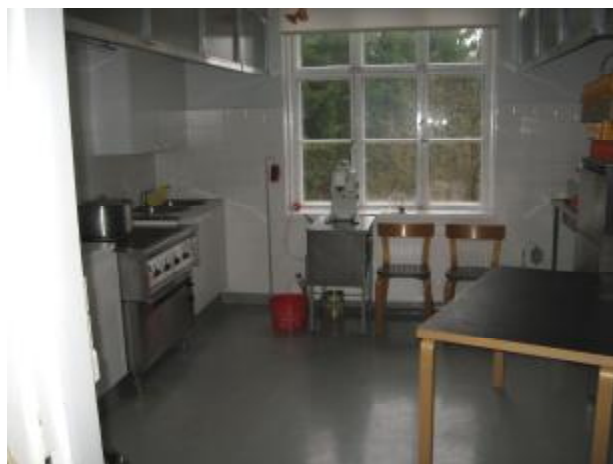
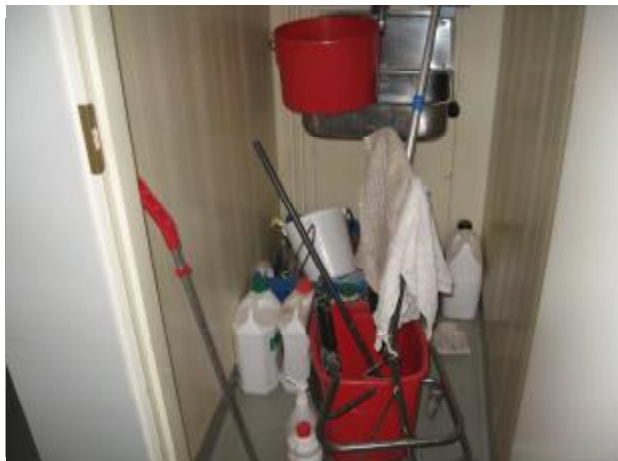
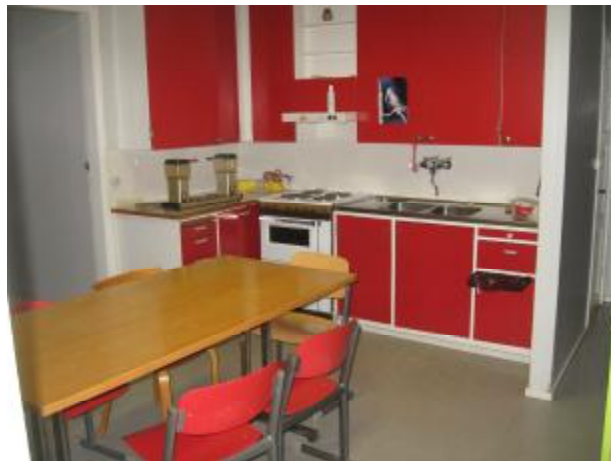
1.kerroksen tilat (kuvat 34-38)	<ul style="list-style-type: none"> – 1.kerroksen tiloissa ei havaittu normaalista kulumisesta poikkeavaa vaurioitumista eikä rakenteellisiin vaurioihin viittaavaa. Länsipuolisen luokkahuoneen katossa havaittiin vähäinen

<p>taipuma piipun läheisyydessä. Taipuman syy tulee selvittää sisätilojen kunnostuksen yhteydessä. Rakennuksen kaakkoisnurkassa olevan koulun keittiön lattian päällysteenä ja vedeneristeenä on muovimatto. Muovimatto on asennettu todennäköisesti 1980-luvulla. Mikäli keittiö otetaan entiseen käyttöönsä, on muovimatto suositeltavaa uusia, koska sen vedenpitävyys saattaa olla saumojen ja nurkkien osalla puutteellinen.</p> <ul style="list-style-type: none"> – Tilojen pintarakenteissa ei havaittu normaalista poikkeavaa kosteutta kosteudentunnistimella pistokoeluonteisesti tarkastettaessa.
	Ullakkokerroksen tilat (kuvat 42-43, 45 ja 48)	<ul style="list-style-type: none"> – Ullakkokerroksen molemmissa päissä on asuinhuoneistot, jotka olivat tarkastushetkellä asuinkäytössä. Asuinhuoneistojen pinnoissa ei havaittu normaalista kulumisesta poikkeavaa vaurioitumista. Itäpään huoneiston ilmanvaihto on puutteellinen. Tilasta mitattu ilman suhteellinen kosteus oli huomattavan korkea verrattuna 1.kerroksen tiloista mitattuun. Poistoilmanvaihto tapahtuu kylpyhuoneessa olevan poistoilmapuhaltimen ja keittiön liesituulettimen kautta. Ne eivät olleet tarkastushetkellä päällä. – Ullakkokerroksen keskiosassa on teknisen työn opetustila (veistosali). Tilaan on myöhemmin rakennettu maalaamotila. Tila on ollut viime aikoina harrastelijoiden käytössä. Tilan pinnat ovat melko vanhoja. Tilan pinnoissa ei havaittu normaalista kulumisesta poikkeavaa vaurioitumista. – Ullakkokerroksen tilojen pintarakenteissa ei havaittu normaalista poikkeavaa kosteutta kosteudentunnistimella pistokoeluonteisesti tarkastettaessa.

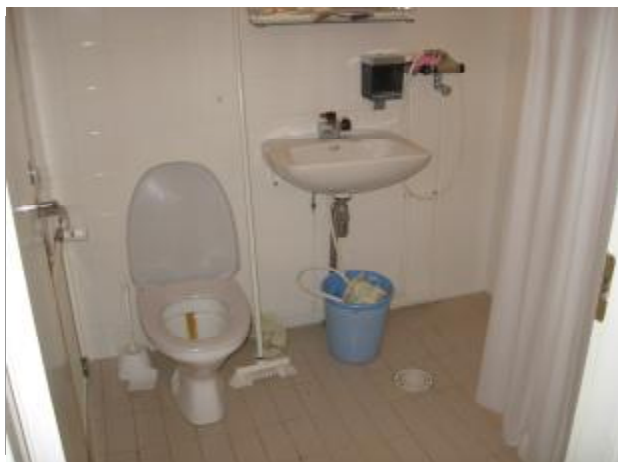
39. Opettajainhuoneen kylpyhuone

5.6	Märkätilat	
	1.kerros, kylpyhuone (kuva 39)	<ul style="list-style-type: none"> – Kylpyhuoneen lattia on betonilattia. Seinät ovat levyrakenteisia. Lattia- ja seinäpinnat ovat laatoitettuja. Lattian ja seinien vedeneristysratkaisuja ei saatu selvitettyä. Kylpyhuone on rakennettu todennäköisesti 1980-luvulla, joten siinä ei voi olla nykyaikaista vedeneristystä, koska nykyisin käytettävät vedeneristeet tulivat markkinoille vasta 1990-luvun puolivälissä. Laatoitettujen rakenteiden vedeneristysten olemassaoloa, ulottumia ja kuntoa ei voida tarkastaa rakenteita purkamatta. Lattiakaivo on valurautakaivo. Kylpyhuoneen vesijohdot on asennettu pinta-asennuksina. – Kylpyhuoneen pinnoissa ei havaittu normaalista kulumisesta poikkeavaa vaurioitumista. – Kosteudentunnistimella ei havaittu pintarakenteissa normaalista poikkeavaa kosteutta. Mittaustulosta arvioitaessa tulee huomioida, ettei tilassa ole todennäköisesti ollut myöskään säännöllistä suihkun käytön aiheuttamaa kosteusrasitusta pitkään aikaan. Mikäli tilaa aletaan käyttää säännöllisesti suihkuilana, on tilan pinnat suositeltavaa uusia, jotta lattiaan ja seiniin saadaan nykyaikainen vedeneristys. Mikäli tilaa käytetään lähinnä vain wc-tilana, ei saneeraustarvetta ole. – Kylpyhuoneen suihkun roiskevedelle altistuvat lattia- ja seinäpinnat on suositeltavaa kuivata lastalla tai vastaavalla aina suihkussa käynnin jälkeen. Näin suihkuveden imeytyminen laattasaumojen kautta laattojen kiinnityslaastiin vähenee ja rakenteet pysyvät kuivempina. – Kylpyhuoneessa on suihkun lisäksi vesikalusteina wc-istuin, käsienpesuallas ja käsisuihku. Sekoittimet ovat vanhoja ja vanhanaikaisia. Sekoittimet on suositeltavaa uusia. – <i>Puu- / levyrakenteisten märkätilojen tekninen käyttöikä on noin 15 vuotta ja kiviainesrakenteisten noin 20 vuotta. Tekniset käyttöiät kuvaavat rakenteen tyyppistä kestoikää, jonka jälkeen rakenne on normaalisti uusittava.</i>

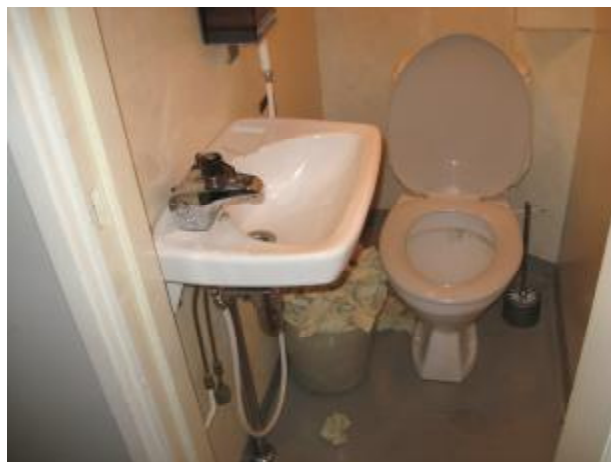
40. Opettajainhuoneen wc

Wc-tila, opettajainhuoneen yhteydessä (kuva 40)	<ul style="list-style-type: none"> – Wc:n lattianpäällysteenä ja vedeneristeenä on muovimatto, jossa on nosto seinille. Seini- en päällysteenä on muovipäällyste. Tilan pinnat ovat todennäköisesti 1980-luvulla asennettuja. – Tilan pinnoissa ei havaittu normaalista kulumisesta poikkeavaa vaurioitumista. <i>Muovipäällysteiden tekninen käyttöikä on noin 15-20 vuotta, joten päällysteet ovat käyttökänsä ylittäneet. Pintojen uusiminen on suositeltavaa ohjelmoida lähitulevaisuudessa tehtäväksi.</i> – Pintarakenteissa ei havaittu normaalista poikkeavaa kosteutta kosteudentunnistimella tarkastettaessa. – Wc:ssä on vesikalusteina wc-istuin, käsienpesuallas ja käsisuihku. Vesikalusteiden toimivuudessa ei havaittu merkittävämpiä puutteita.

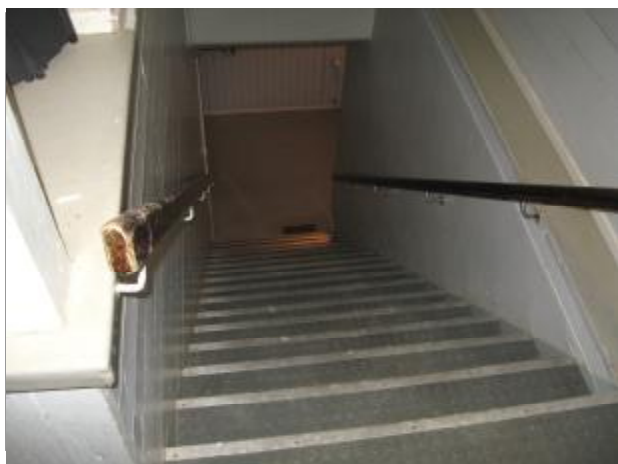
41. Ullakkokerroksen itäpään tiloihin johtava portaikko

<p>tettu kuorman lisäämisen yhteydessä. <i>Teknisen työn opetustilassa oleva betonilattia on suositeltavaa purkaa.</i></p> <ul style="list-style-type: none"> – Ullakkokerrokseen johtavat portaat ovat puurakenteisia portaita (kuva 41). Portaissa ei havaittu rakenteellisia korjauksia vaativia puutteita tai vaurioita. <i>Portaiden pintoja jouduttanee kunnostamaan tilojen tulevien käyttötarkoitusten vaatimusten mukaan.</i> Kellarikerrokseen johtava porras on betonirakenteinen porras. Porras on tyydyttävässä kunnossa eikä rakenteellisia korjaustarpeita havaittu.

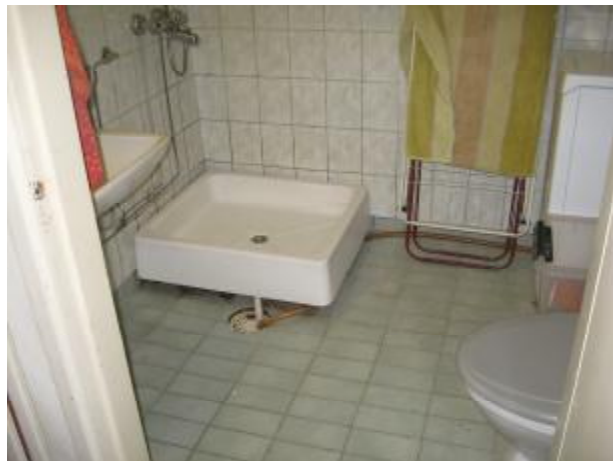
44. Ullakkokerroksen itäpään asunnon kylpyhuone

Ullakkokerros, itäpään asunnon kylpyhuone (kuva 44)	<ul style="list-style-type: none"> – Kylpyhuoneen lattia on todennäköisesti ohut betonilaatta. Seinät ovat levyrakenteisia. Lattia- ja seinäpinnat ovat laatoitettuja. Kylpyhuoneen pintojen ikää ja lattian ja seinien vedeneristysratkaisuja ei saatu selvitettyä. Laattojen tyyppistä päätellen tila on voitu saneerata 1990-luvulla tai myöhemmin, joten vedeneristys saattaa olla olemassa. Laatoitettujen rakenteiden vedeneristysten kuntoa ja ulottumia ei voida tarkastaa rakenteita purkamatta. Lattian ja seinien välisten nurkkien sekä seinänurkkien laattasaumoissa on siliikonisaumaus. Tilassa on suihkuallas. Suihkuväliseiniä ei kuitenkaan ole, joten suihkualta-

<p>la ei ole varsinaista merkitystä. Kylpyhuoneen vesijohdot on asennettu pinta-asennuksina.</p> <ul style="list-style-type: none"> – Kylpyhuoneen pinnoissa ei havaittu merkittävää normaalista kulumisesta poikkeavaa vaurioitumista. – Kosteudentunnistimella havaittiin lievästi koholla olevaa kosteutta lattiassa lattiakaivon ympärillä sekä suihkuseinien alaosissa vähäisellä osalla. Kosteuden vähäinen esiintyminen suihkun roiskevedelle altistuvissa laatoitetuissa pinnoissa on tavanomaista eikä yleensä viittaa vaurioon, mikäli vedeneristys on olemassa ja huolellisesti tehty. – <i>Kylpyhuoneen suihkun roiskevedelle altistuvat lattia- ja seinäpinnat on suositeltavaa kuivata lastalla tai vastaavalla aina suihkussa käynnin jälkeen. Näin suihkuveden imeytyminen laattasaumojen kautta laattojen kiinnityslaastiin vähenee ja rakenteet pysyvät kuivempina.</i> – Kylpyhuoneessa on suihkun lisäksi vesikalusteina wc-istuin ja käsienspesuallas. Vesikalusteiden toimivuudessa ei havaittu puutteita. Tilassa on lisäksi vesijohtoliittymä pesukoneelle. – <i>Puu- / levyrakenteisten märkätilojen tekninen käyttöikä on noin 15 vuotta ja kiviainesrakenteisten noin 20 vuotta. Tekniset käyttöiät kuvaavat rakenteen tyyppillistä kestoikää, jonka jälkeen rakenne on normaalisti uusittava.</i>

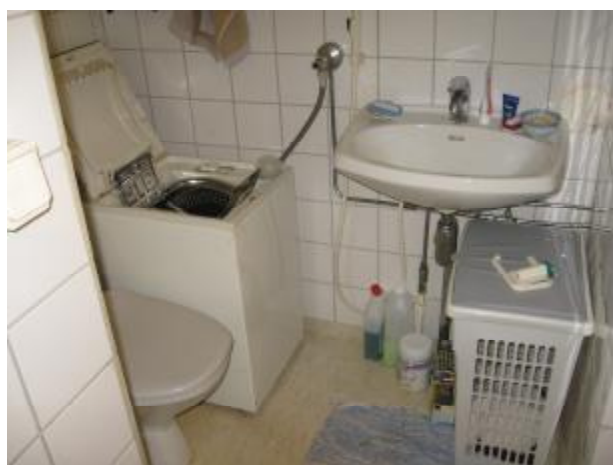
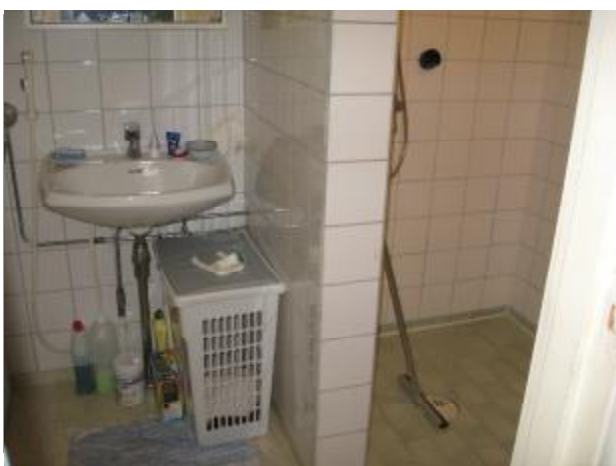
<p>Ullakkokerros, länsipään asunnon kylpyhuone (kuvat 46-47)</p>	<ul style="list-style-type: none"> – Kylpyhuoneen lattia ja seinät ovat levyrakenteisia. Suihkutila on erotettu väliseinämällä wc-tilasta. Lattian päällysteenä ja vedeneristeenä on wc-tilassa muovimatto, joka ulottuu seinien alaosaan noin 10 cm korkeudelle. Suihkutilan lattia on laatoitettu. Kaikki seinäpinnat ovat laatoitettuja. Laatoitetun lattian ja seinien vedeneristysratkaisuja ei voitu selvittää varmuudella. Laatoitettujen rakenteiden vedeneristysten kuntoa ja ulottumia ei voida tarkastaa rakenteita purkamatta. Lattian ja seinien välisten nurkkien sekä seinänurkkien laattasaumoissa on silikonisaumaus. Kylpyhuoneen vesijohdot on asennettu pääosin pinta-asennuksina. – Kylpyhuoneen pinnoissa ei havaittu normaalista kulumisesta poikkeavaa vaurioitumista. – Pintarakenteissa ei havaittu normaalista poikkeavaa kosteutta kosteudentunnistimella tarkastettaessa. – <i>Kylpyhuoneen suihkun roiskevedelle altistuvat lattia- ja seinäpinnat on suositeltavaa kuivata lastalla tai vastaavalla aina suihkussa käynnin jälkeen. Näin suihkuveden imeytyminen laattasaumojen kautta laattojen kiinnityslaastiin vähenee ja rakenteet pysyvät kuivempina.</i> – Kylpyhuoneessa on suihkun lisäksi vesikalusteina wc-istuin, käsienspesuallas ja käsisuihku. Vesikalusteiden toimivuudessa ei havaittu puutteita. Tilassa on lisäksi vesijohtoliittymä pesukoneelle.

47. Ullakkokerroksen länsipään asunnon kylpyhuone, suihku-tila oikealla
